# IDENTIFIKASI CACAT PRODUK DAN KERUSAKAN MOLD PADA PROSES PLASTIC INJECTION MOLDING

<sup>1</sup> Jurusan Teknik Mesin, Politeknik Negeri Batam

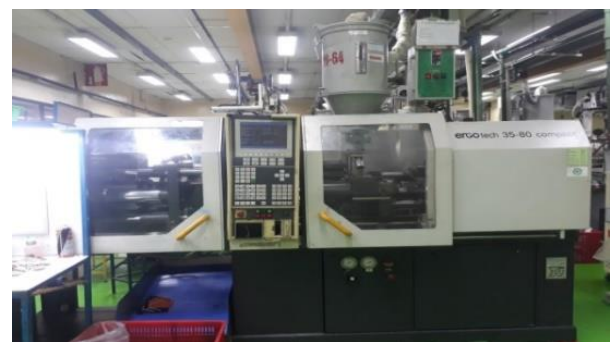
Gambar 2: Mesin Injeksi Molding Demag 80 ton

Penyebab terjadinya cacat produk (*defect*) bisa dibagi menjadi empat kelompok yaitu material, mesin, parameter operasi, dan cetakan (*mold*) [8]. Ketidakpastian jenis cacat dan penyebab cacat bisa menghambat proses produksi, salah satunya karena ketidaktersediaan *spare part*. Oleh karena itu, penelitian ini dilakukan untuk mengetahui apakah jenis cacat produk yang sering terjadi akibat kerusakan pada *mold* dan bagian manakah dari cetakan yang sering rusak sehingga memerlukan perbaikan pada proses *plastic injection molding* di perusahaan manufaktur Batam. Penelitian ini dilakukan melalui proses observasi dan pencatatan cacat produk yang berkaitan dengan kerusakan *mold* dan bagian *mold* yang rusak. Informasi yang didapatkan pada penelitian ini diharapkan dapat membantu dalam estimasi penyediaan *spare part* serta perkiraan *down time* pada proses produksi. Penelitian ini dilakukan pada mesin injeksi *molding* Demag berkapasitas 80-ton yang ditampilkan pada Gambar 2.

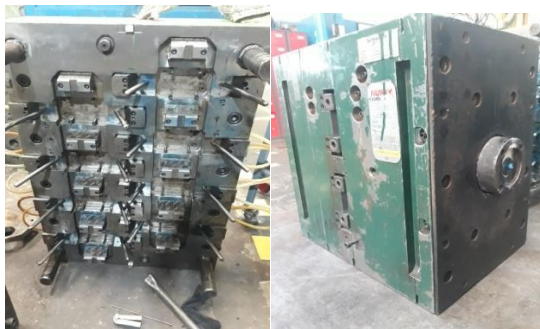
Gambar 7: *Mold* Rusak yang Dibongkar

Langkah pertama yang harus dilakukan ialah pembongkaran *mold* yang dilakukan dengan cara memisahkan *core mold* dan *cavity mold* menggunakan alat berupa besi batangan. Hal ini dilakukan untuk mengidentifikasi kerusakan yang terjadi serta mendapatkan *insert* yang akan diperbaiki. *Insert* dari salah satu *mold* yang telah dibongkar bisa dilihat pada Gambar 7. Ketidakseimbangan *cavity* terutama pada daerah parting line umumnya dapat dilihat secara fisik. Akan tetapi, pemeriksaan lebih detail dapat dilakukan dengan menggunakan alat ukur seperti *block gauge*. Proses ini dilakukan selama 1 jam.

Setelah identifikasi kerusakan yang terjadi pada *mold*, proses selanjutnya ialah pengelasan. Pada Perusahaan Manufaktur Batam, proses pengelasan *mold* dilakukan dengan menggunakan mesin las laser dengan elektroda berdiameter 1 mm. Waktu yang dibutuhkan untuk proses ini tergantung pada kerusakan yang terjadi namun rata-rata proses ini memakan waktu selama 3-5 jam.

Hasil proses pengelasan kemudian digerinda dengan menggunakan mesin gerinda permukaan. Kedalaman pemakanan yang digunakan ialah 0,015 mm setiap tempuhan. Proses gerinda ini biasa membutuhkan waktu selama 1 jam.
